JUÍZO DE DIREITO DA COMARCA DE ITUAÇU/BAHIA
AÇÃO EXECUÇÃO FISCAL
PROCESSO: n. 0000299-02.2010.8.05.0134
EXEQUENTE: O ESTADO DA BAHIA
EXECUTADO: COMERCIAL DE TINTAS HIDRA COLLOR LTDA – ME

AVALIAÇÃO

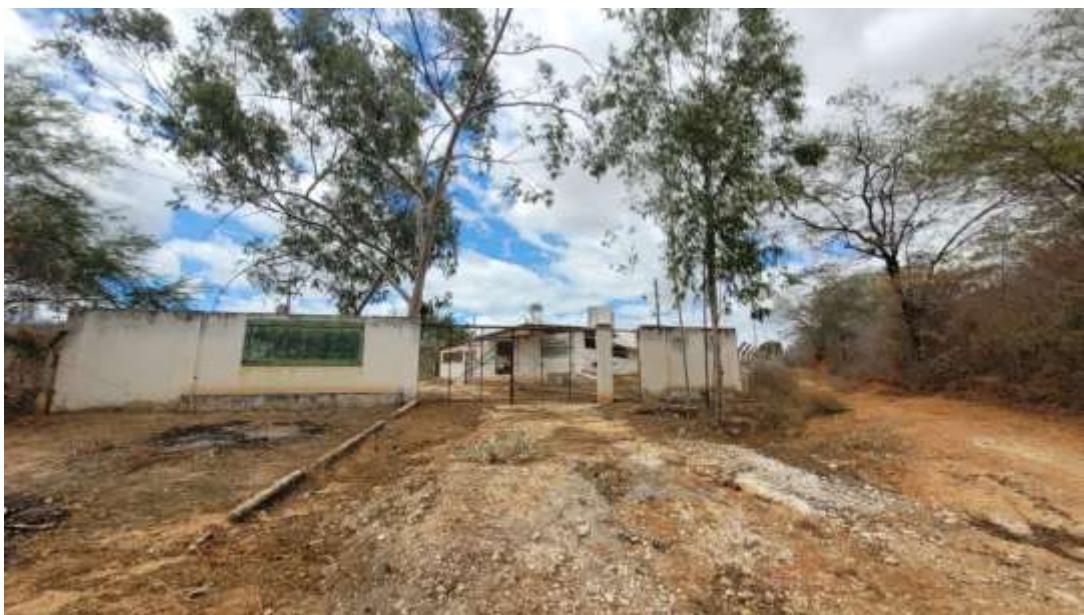
Foto 02 - Entrada do imóvel

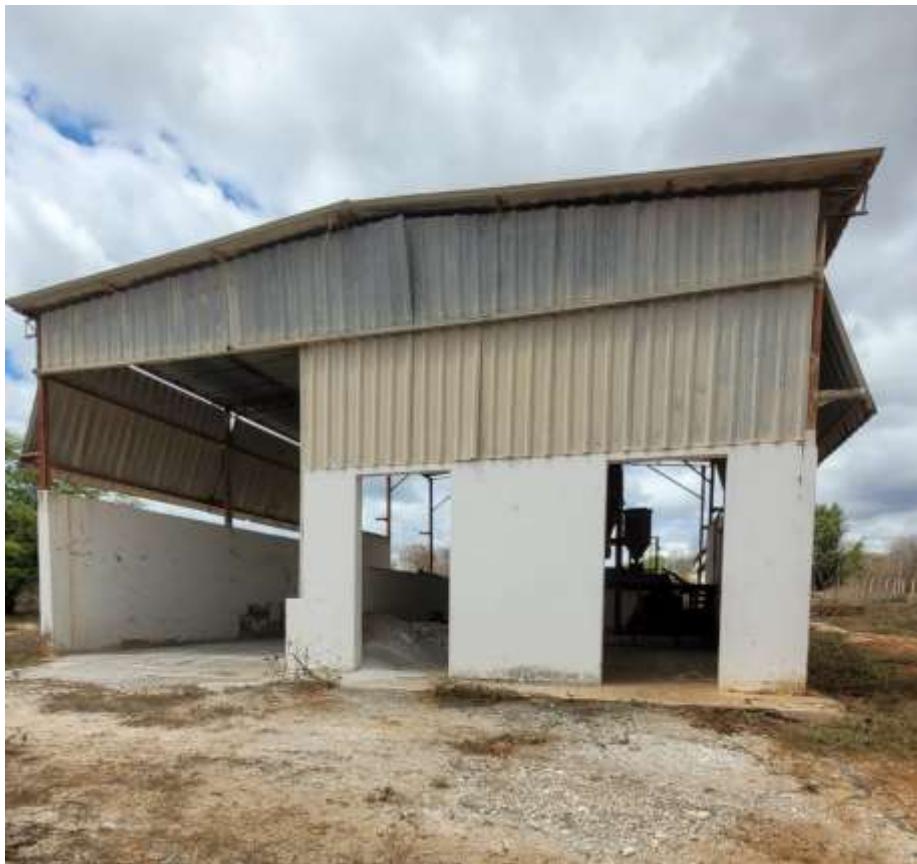
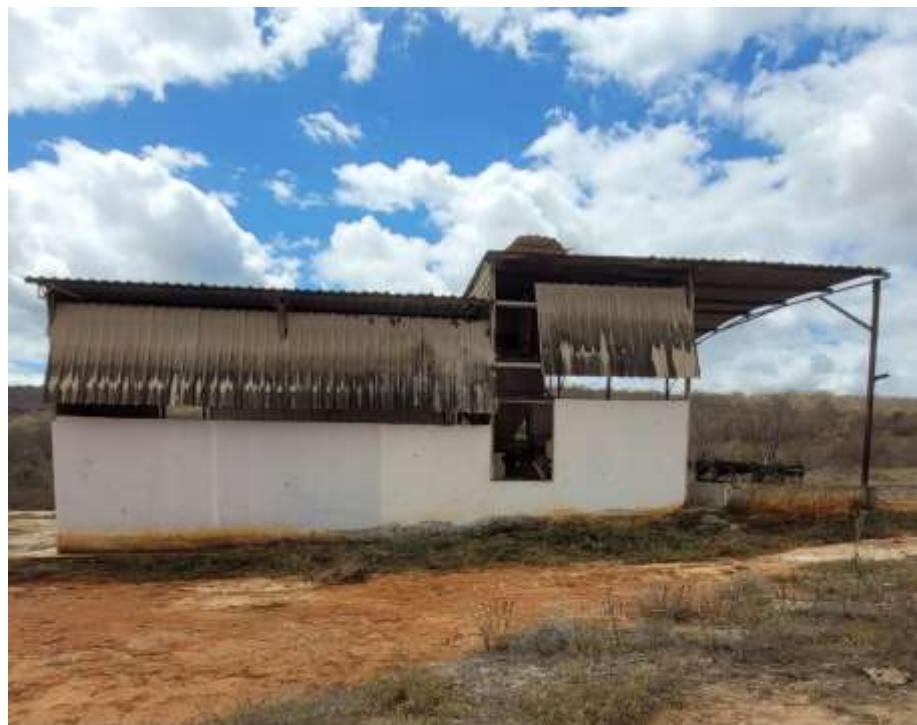
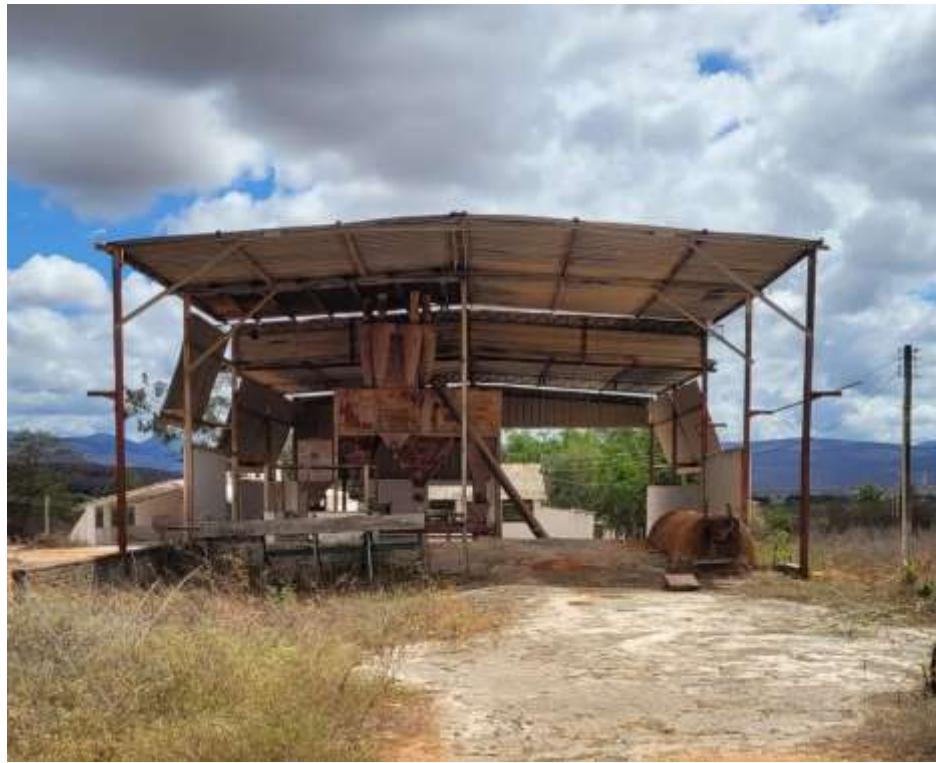
Foto 03 - Galpão 01, frente

Foto 04 – Galpão 01, lateral

Foto 05 – Galpão 01, fundo

Galpão nº 01 - Galpão de 300 m², de cobertura metálica, com telhas de aço zíncado, fechado parcialmente, na frente e nas laterais com alvenaria dobrada e telhas zincadas e com fundo aberto; com piso em concreto. Galpão em estado de conservação regular, necessitando de reparos.
Considerando tratar-se de uma construção parcialmente aberta nas laterais, abati 20% no valor da benfeitoria em estado novo.

DADOS DE ENTRADA	
Idade real (fator x)	23
Vida útil (fator n)	70
Valor da benfeitoria, em estado de novo (R\$)	240.000,00
Valor depreciável (fator Vd)	192.000,00
Valor residual (20% de Vd)	48.000,00
Ross (fator α)	0,2183
Heidecke (fator c)	0,5260
Depreciação total (fator D)	120.855,89
Valor da benfeitoria, depreciada (R\$)	119.144,11

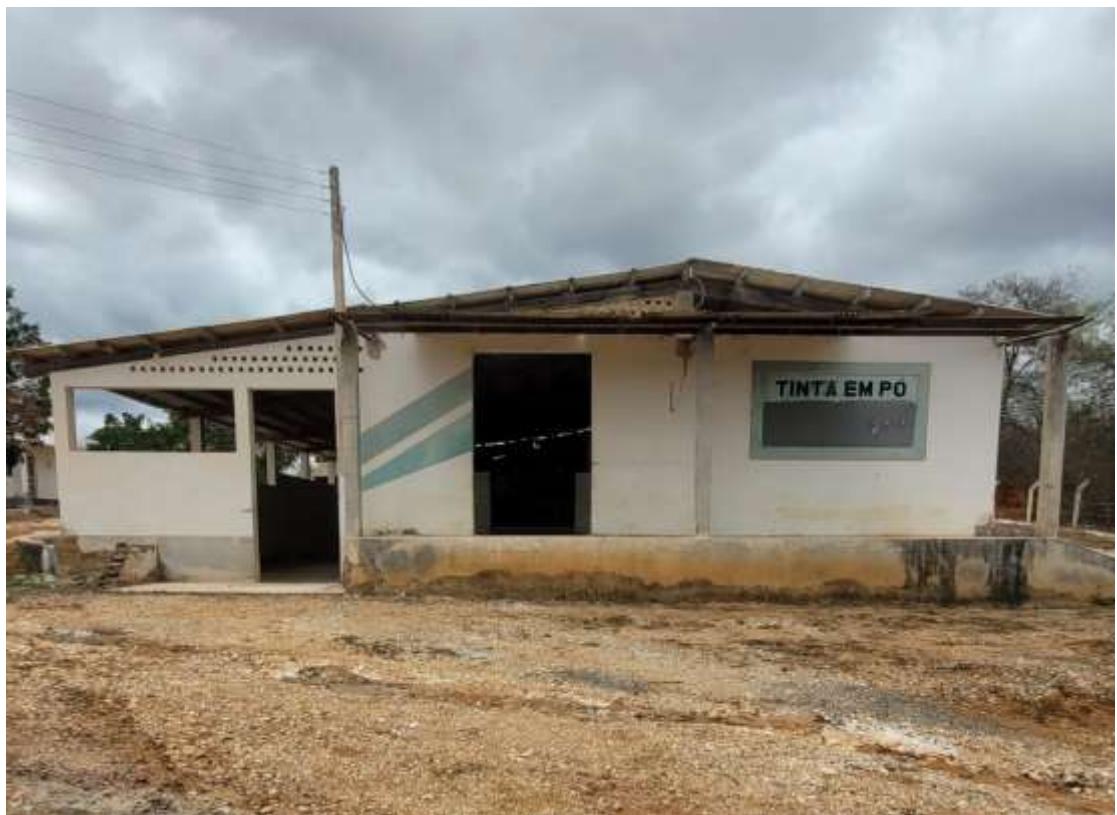
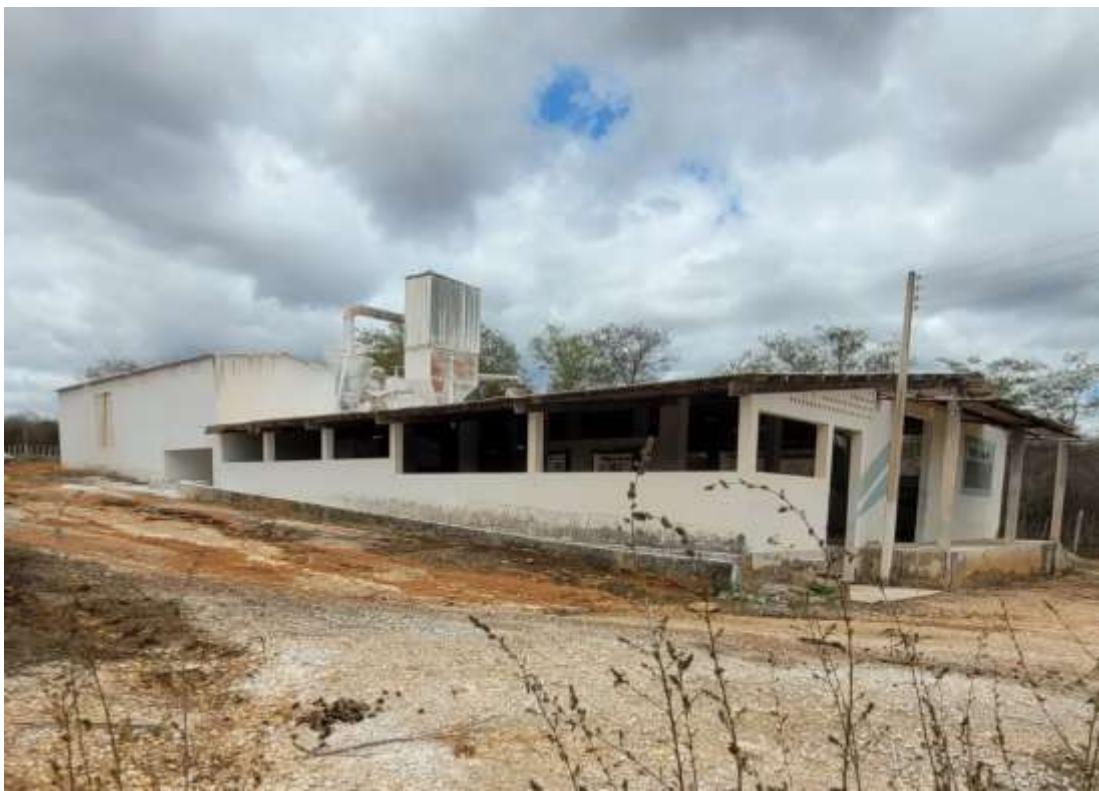
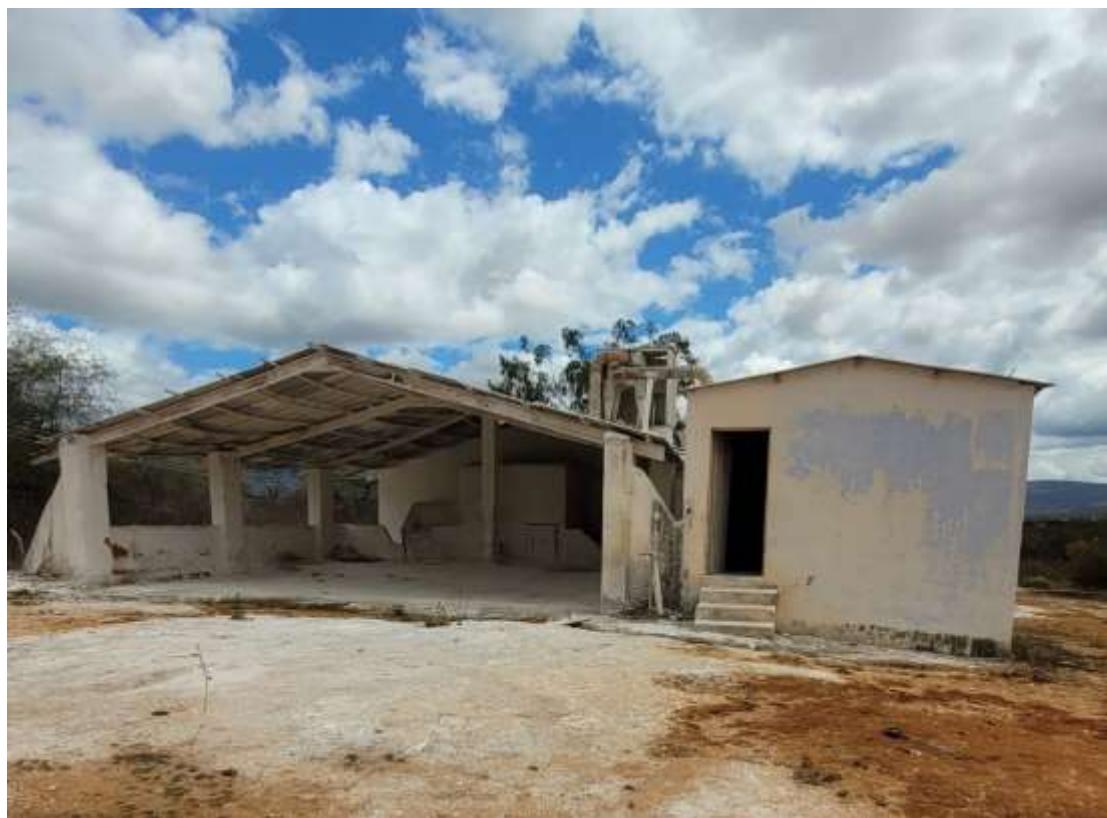
Foto 06 – Galpão 02, frente

Foto 07 – Galpão 02, lateral

Foto 08 – Galpão 02, fundo

Galpão nº 02 - Galpão com 330 m², coberto com telhas amianto, fechado lateralmente com alvenaria dobrada e piso em cerâmica, necessitando de reparos e em estado de conservação regular.

DADOS DE ENTRADA	
Idade real (fator x)	23
Vida útil (fator n)	70
Valor da benfeitoria, em estado de novo (R\$)	330.000,00
Valor depreciável (fator Vd)	264.000,00
Valor residual (20% de Vd)	66.000,00
Ross (fator α)	0,2183
Heidecke (fator c)	0,1810
Depreciação total (fator D)	94.976,45
Valor da benfeitoria, depreciada (R\$)	235.023,55

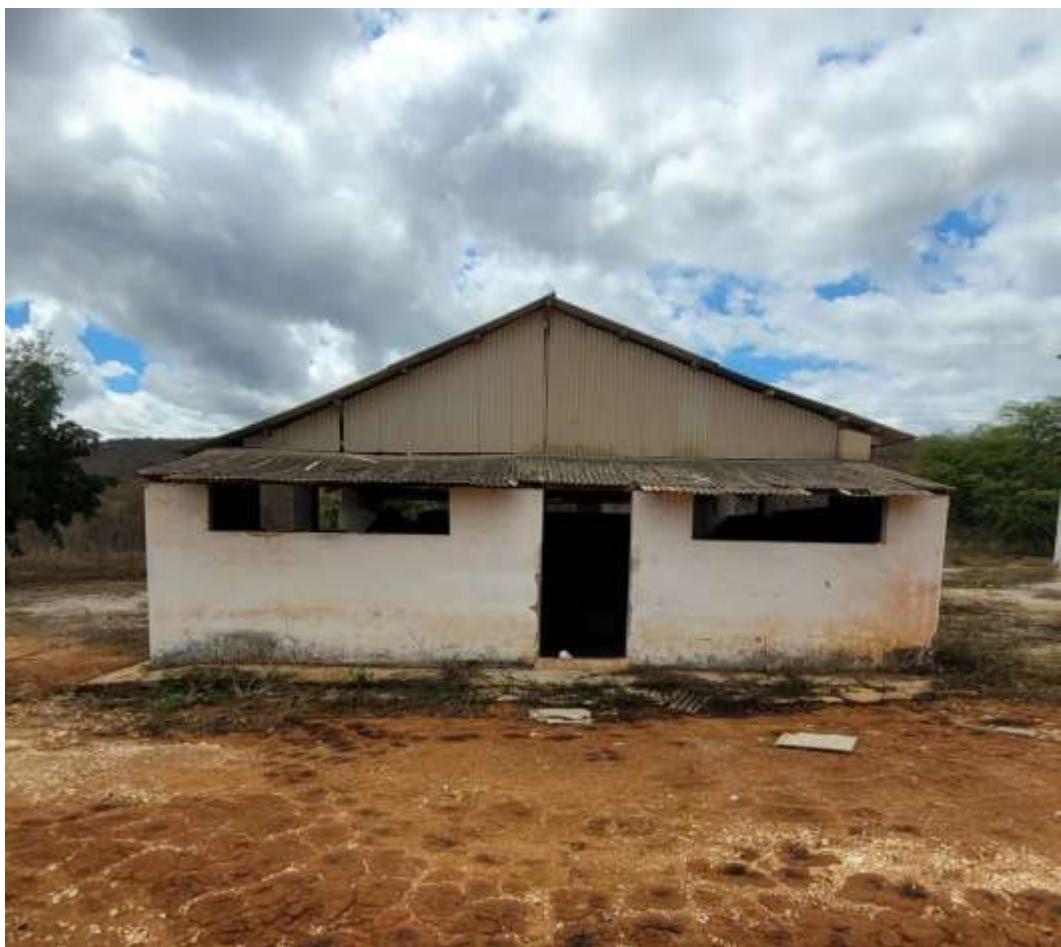
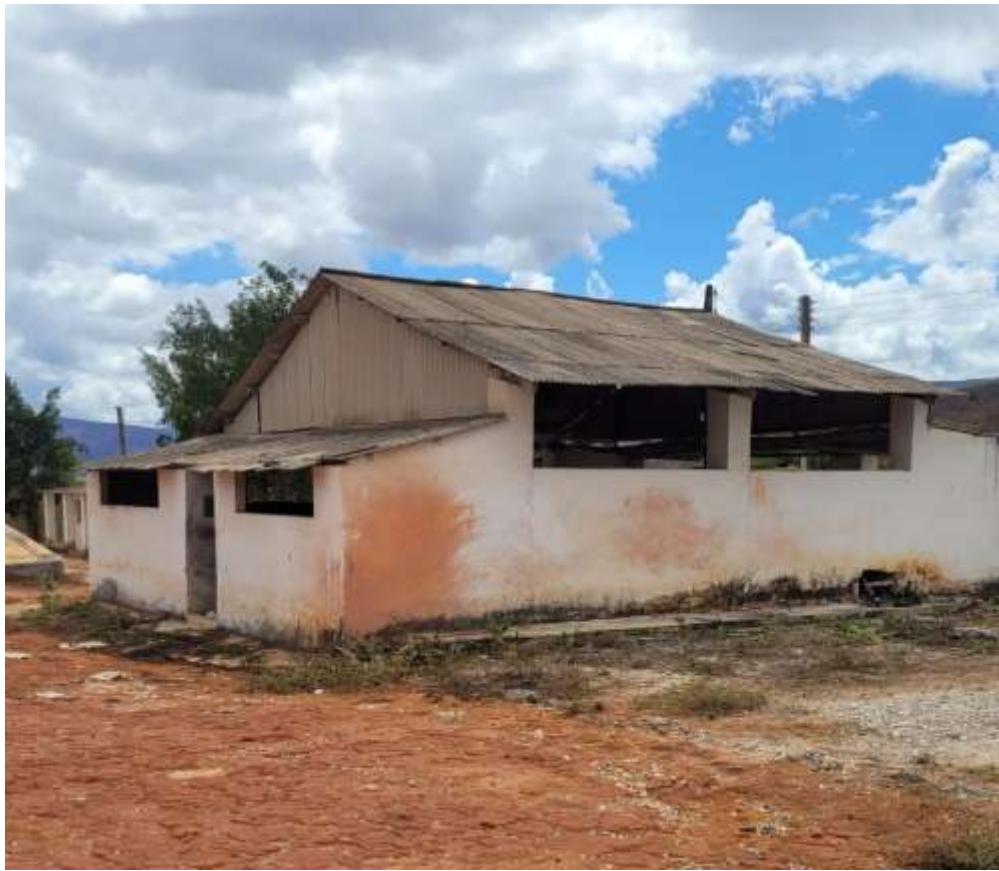
Foto 09– Galpão 03, frente

Foto 10 – Galpão 03, lateral

Galpão nº 03 - Um galpão com 150m², coberto com telhas de amianto, fechado lateralmente com alvenaria dobrada e piso acimentado, em mau estado de conservação.

DADOS DE ENTRADA	
Idade real (fator x)	23
Vida útil (fator n)	70
Valor da benfeitoria, em estado de novo (R\$)	105.000,00
Valor depreciável (fator Vd)	84.000,00
Valor residual (20% de Vd)	21.000,00
Ross (fator α)	0,2183
Heidecke (fator c)	0,5260
Depreciação total (fator D)	52.874,45
Valor da benfeitoria, depreciada (R\$)	52.125,55

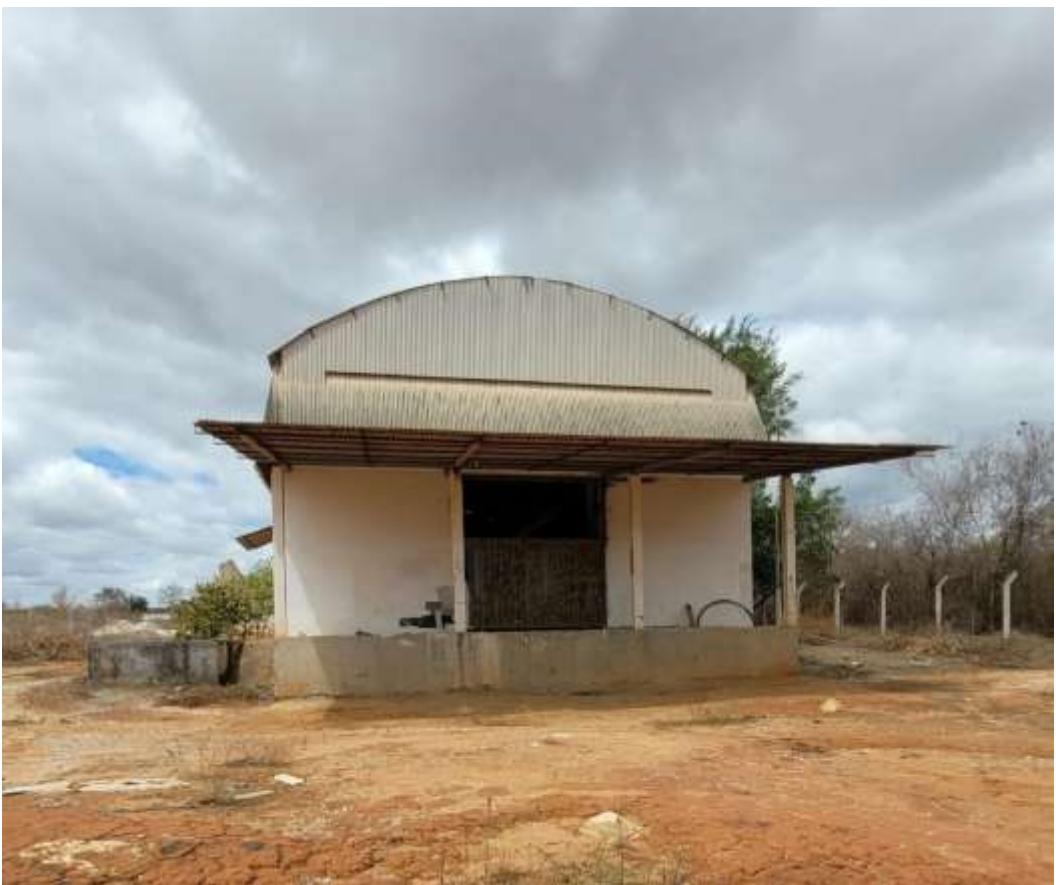
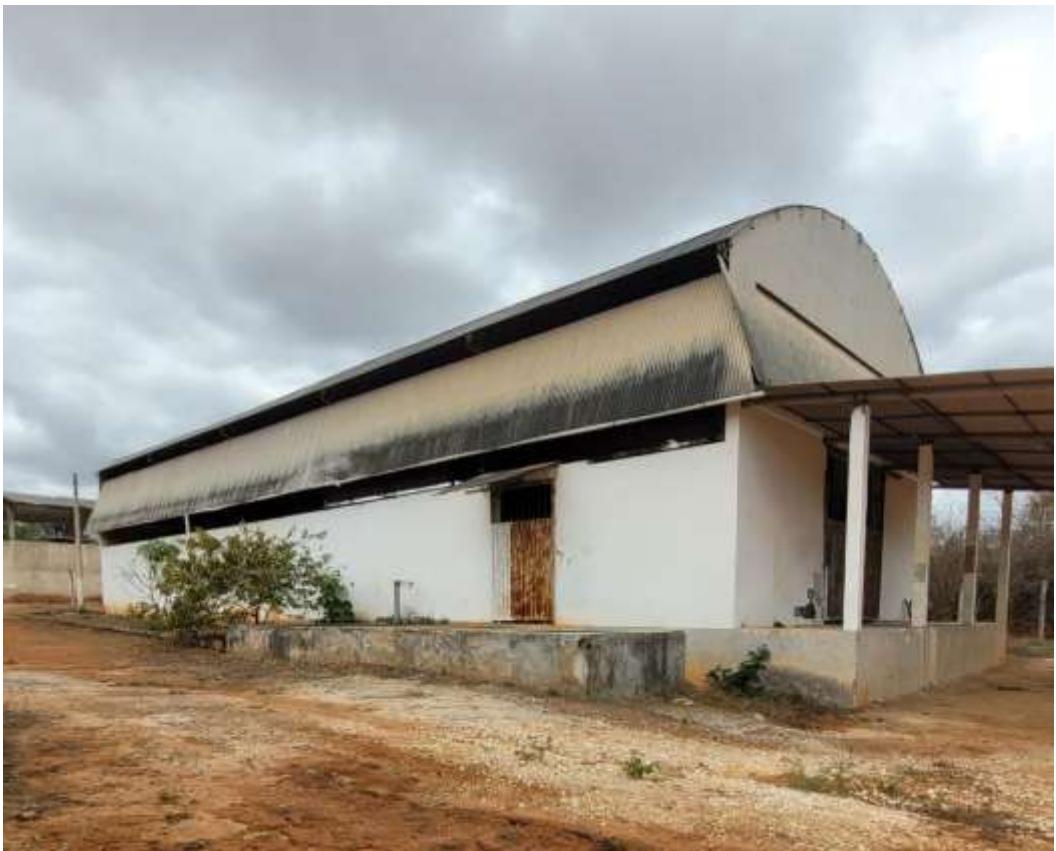
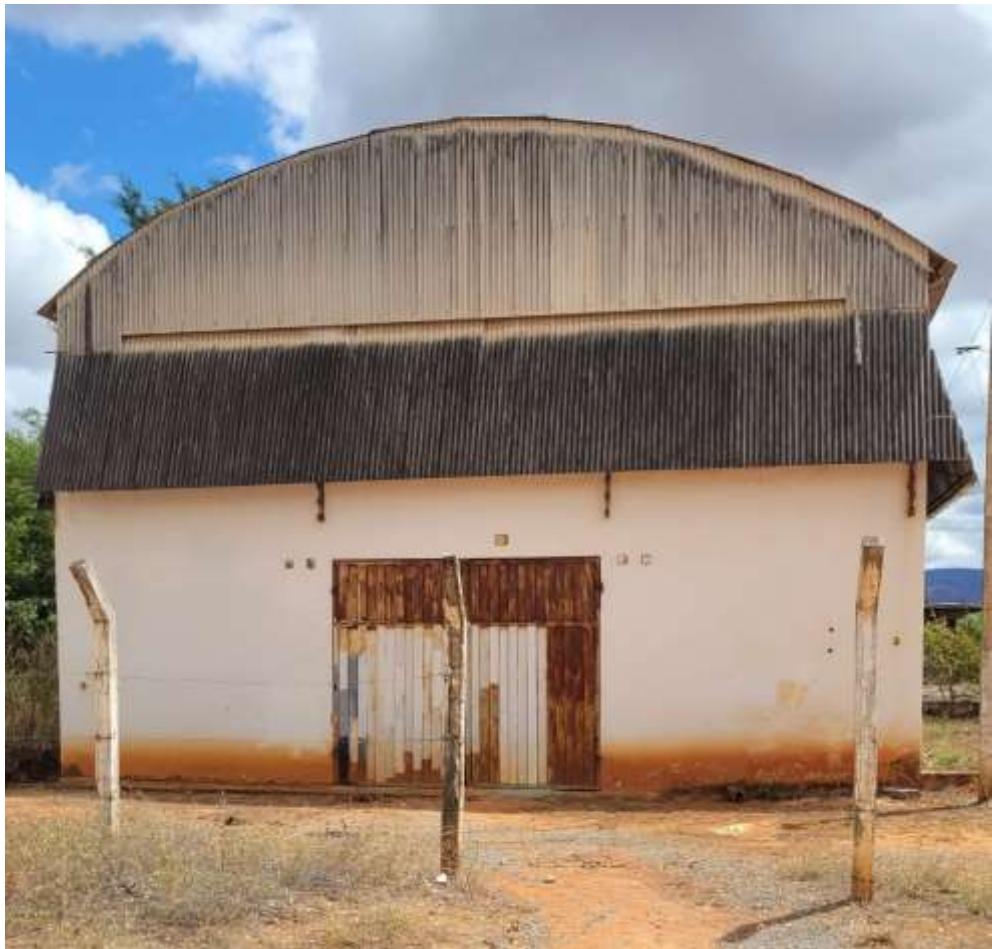
Foto 11 – Galpão 04, frente

Foto 12 – Galpão 04, lateral

Foto 13 – Galpão 04, fundo

Galpão 04 - Um galpão industrial com 300m², composto por pavimento com ampla área de produção e laboratório e uma sala destinada a manutenção de equipamentos, em estado regular de conservação.

DADOS DE ENTRADA	
Idade real (fator x)	23
Vida útil (fator n)	70
Valor da benfeitoria, em estado de novo (R\$)	300.000,00
Valor depreciável (fator Vd)	240.000,00
Valor residual (20% de Vd)	60.000,00
Ross (fator α)	0,2183
Heidecke (fator c)	0,1810
Depreciação total (fator D)	86.342,23
Valor da benfeitoria, depreciada (R\$)	213.657,77

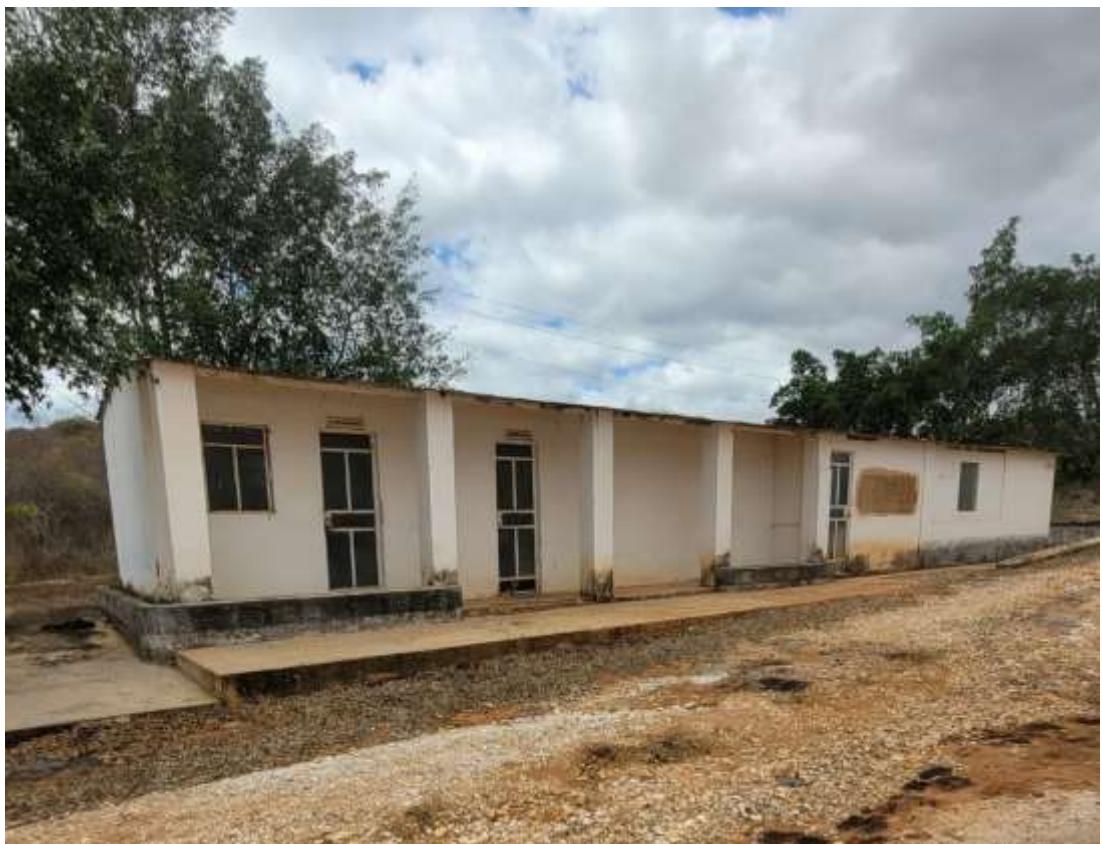
Foto 14 – Escritório

Escrítorio - Edificação com 50m², coberto com telhas de amianto, fechado lateralmente com alvenaria rebocada e piso acimentado, em estado de conservação regular (deficiente), necessitando de reparos.

DADOS DE ENTRADA	
Idade real (fator x)	23
Vida útil (fator n)	65
Valor da benfeitoria, em estado de novo (R\$)	60.000,00
Valor depreciável (fator Vd)	48.000,00
Valor residual (20% de Vd)	12.000,00
Ross (fator α)	0,2395
Heidecke (fator c)	0,5260
Depreciação total (fator D)	30.697,71
Valor da benfeitoria, depreciada (R\$)	29.302,29

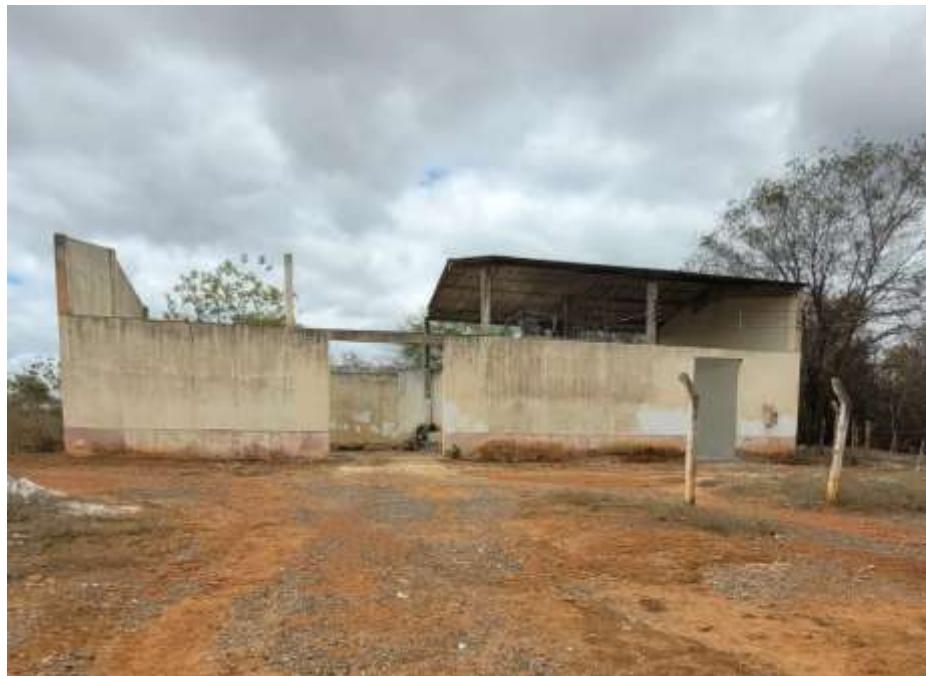
Foto 15 – Galpão inacabado

Galpão inacabado, o qual, por não haver nos autos, informações da metragem, para aplicação do método evolutivo de avaliação, estimo o seu valor em R\$ 60.000,00 (sessenta mil reais).

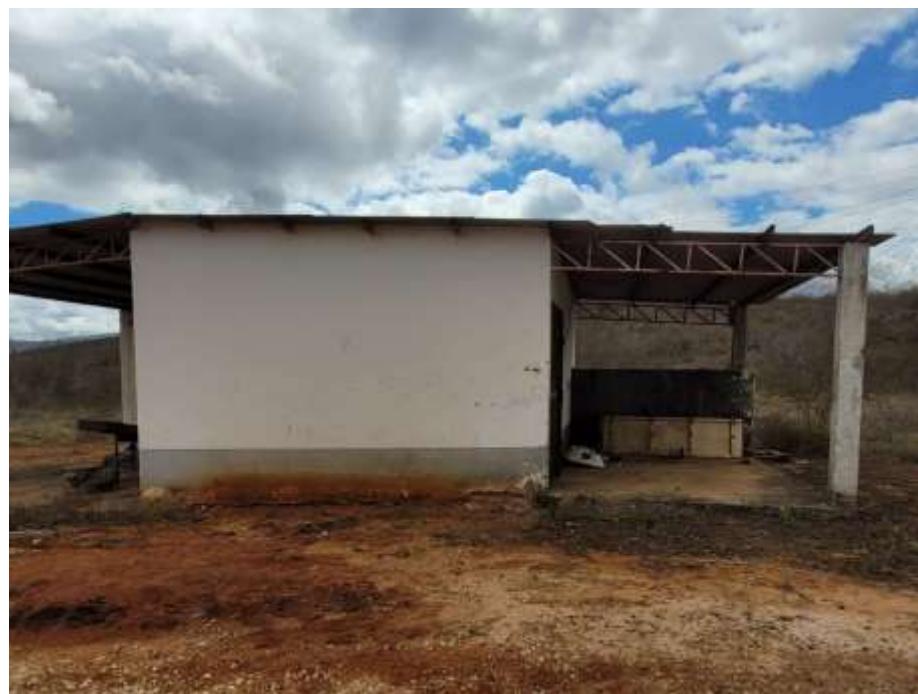
Foto 16 – Oficina

Oficina – Edificação que, por não haver nos autos informações da metragem, para aplicação do método evolutivo de avaliação, estimo o seu valor em R\$ 15.000,00 (quinze mil reais).
